RELATÓRIO PARA A DEFESA CIVIL.

ASSUNTO: SOLICITAÇÃO DE RECURSOS FEDERAIS PARA AÇÕES DE RESPOSTA A DESASTRE

RELATÓRIO FOTOGRÁFICO

FOTOS DAS LOCALIDADES AFETADAS PELAS ENXURRADAS MUNICÍPIO DE REDEÇÃO-PA

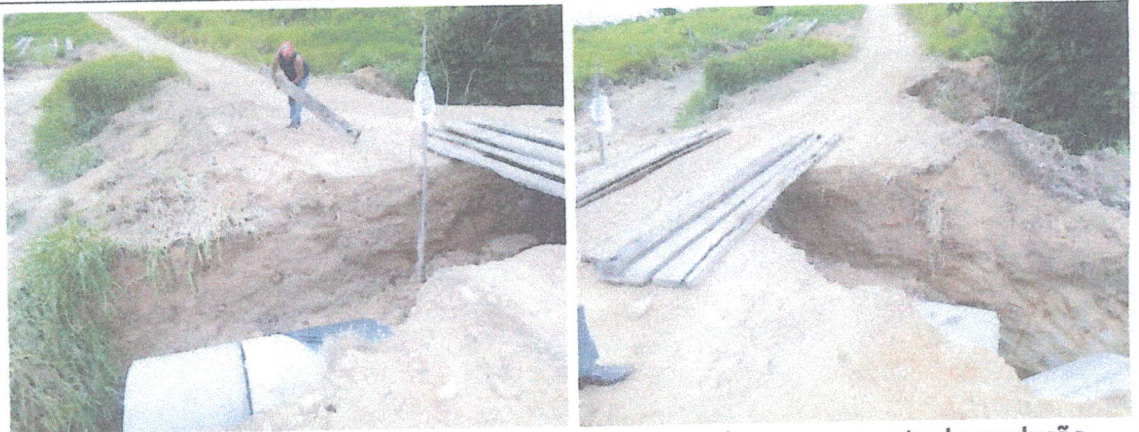
META 2

REGIÃO	BUERO	LOCALIZAÇÃO	EXTENSÃO	COORDENADAS
RURAL	01	Vicinal 15	8 peças	07° 47' 26" S 50° 21' 50" W
Vicinal 15 Mata Geral

Bueiro impactado pelo desastre impedindo o transporte escolar e escoamento da produção.

Nº	Dados da Meta				
Restabelecimento de Bueiro duplo na vicinal 15 mata geral					
O bueiro foi destruído pelo desastre deixando e a comunidade da mata geral ficou impedida de trafegar e escoar a produção da agricultura familiar. (Longitude: -50.3749187346 Latitude: -7.9117512346)					
Pessoas diretamente beneficiadas		Período de execução (em dias)		Valor total da meta 2	
400		15		R\$ 18.488,85

Restabelecimento de Bueiro duplo na vicinal 15 mata geral ✓

O bueiro foi destruído pelo desastre deixando e a comunidade da mata geral ficou impedida de trafegar e escoar a produção da agricultura familiar. (Longitude: -50.3749187346 Latitude: -7.9117512346)

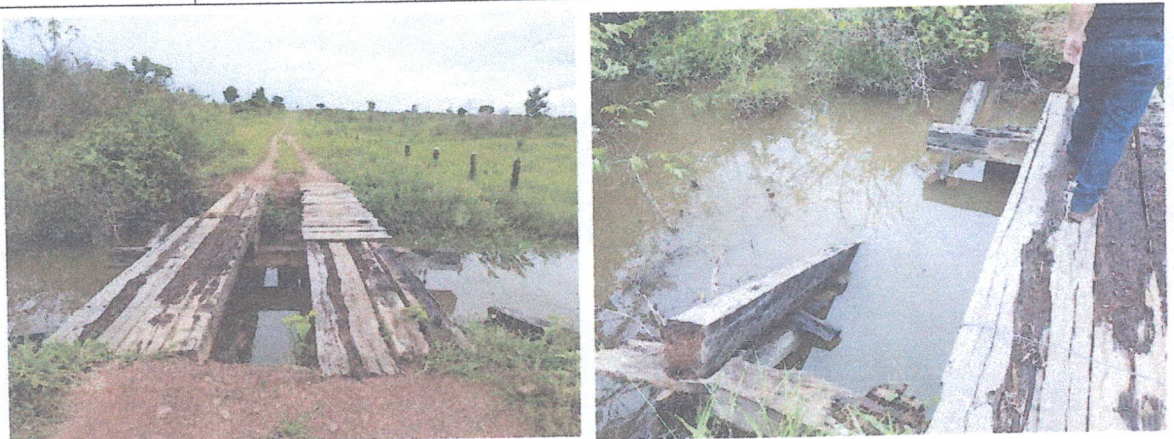
META 3

REGIÃO	PONTE	LOCALIZAÇÃO	EXTENSÃO	COORDENADAS
RURAL	DANIFICADA	TCHÊ / BATE-ESTACA	Ext 8 Mts	8°16'2.10" S 50° 06'26" O
VICINAL "G" / ESTRADA TCHÊ

A Ponte foi impactada pela a ação da forte enxurrada, causando interrompendo o trafego no local.

Restabelecimento de Ponte de madeira de 8 metros

A ponte foi danificada em decorrência da enxurrada prejudicando as famílias que residem nessa região que dependem e precisam trafegar e agora estão tendo que fazer um trajeto maior para chegar a sede do município e escoar sua produção. (Longitude: -50.0574651925 Latitude: -8.213029028)

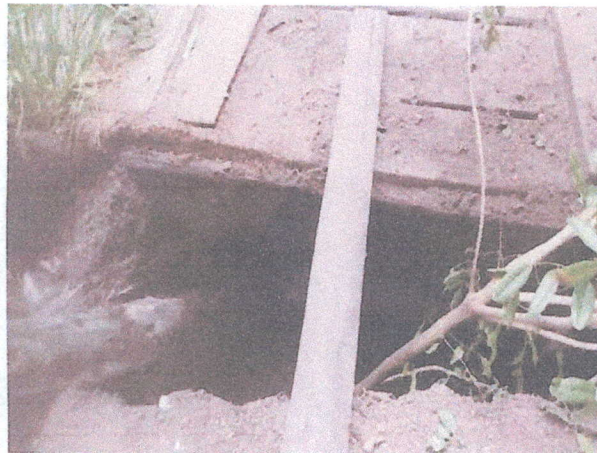
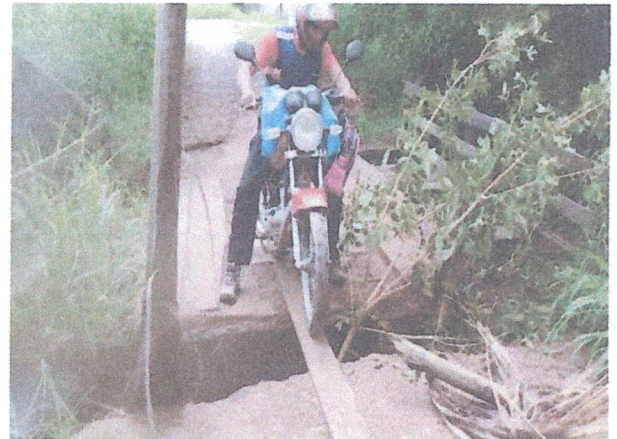
META 4

REGIÃO	LOCALIZAÇÃO	EXTENSÃO	COORDENADAS
URBANA	Setor Jardim Cumaru (Av. Maria Ribeiro)	Ponte 4Mts	08° 02' 22" S 50° 00' 27" W

A ponte sofreu com o rompimento de cabeceira e encontra-se com sua estrutura comprometida.

Restabelecimento de Ponte de madeira de 4 metros perimetro urbano

A ponte sofreu rompimento de suas cabeceiras em decorrência da enxurrada prejudicando o trafego no local

Restabelecimento de Ponte de madeira de 4 metros perímetro urbano

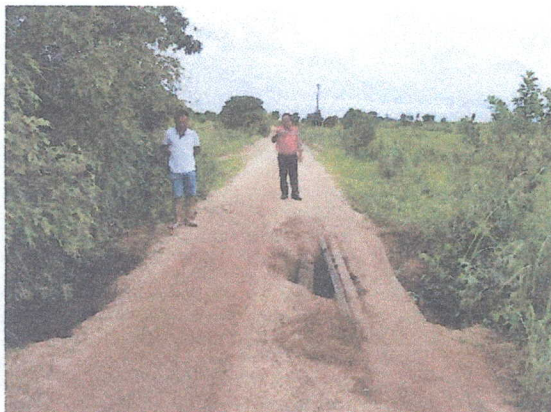
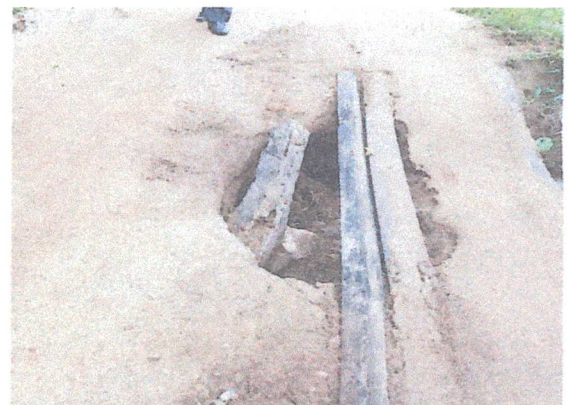
META 6

REGIÃO	BUEIRO	LOCALIZAÇÃO	EXTENSÃO	COORDENADAS
RURAL	02	RETIROLANDIA	Ext 6 mt	08° 12' 9" S 50° 05' 34" O
Vicinal G

O bueiro foi destruído pelo desastre deixando e a comunidade do PA Retirolândia impedida de trafegar, foi feito um paliativo pela prefeitura com madeira e aterro mas o mesmo não suportou as novas chuvas e cedeu. Coordenadas (X=599924.40 Y=9093125.00)

Restabelecimento de Bueiro duplo na vicinal G PA Retirolandia

O bueiro foi destruído pelo desastre deixando e a comunidade do PA Retirolandia impedida de trafegar, foi feito um paliativo pela prefeitura com madeira e aterro mas o mesmo não suportou as novas chuvas e cedeu. Coordenadas (X=599924.40 Y=9093125.00)

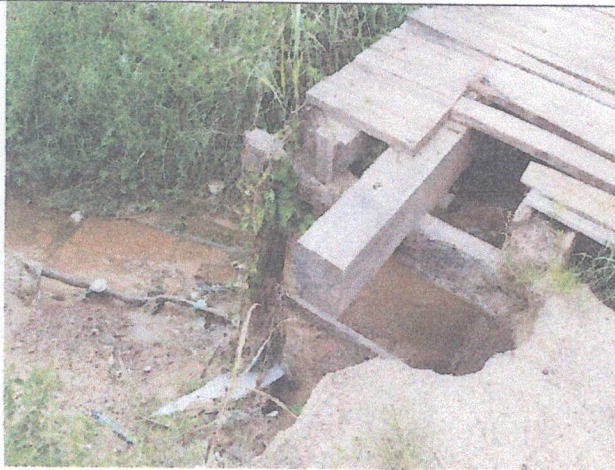
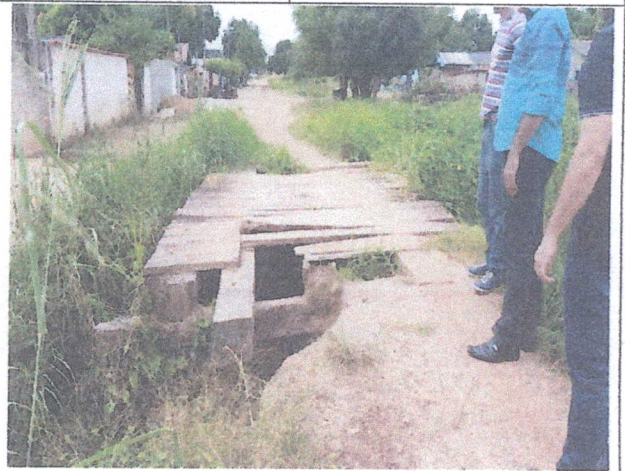
META 7

REGIÃO	LOCALIZAÇÃO	EXTENSÃO	COORDENADAS
URBANA	Setor Serrinha (Av Guilhermina Carneiro Vaz)	Ponte 6 Mts	08° 01' 27" S 50° 01' 23" W

Ponte impactada pela enxurrada a qual encontra-se impedindo o trafego da população pelo local

Restabelecimento de ponte de madeira de 6 metros perímetro urbano

Ponte impactada pelo desastre com estrutura comprometida prejudicando o acesso da população na zona urbana na Av Guilhermina Carneiro Vaz (S 8° 01' 27" W 50° 01' 23")

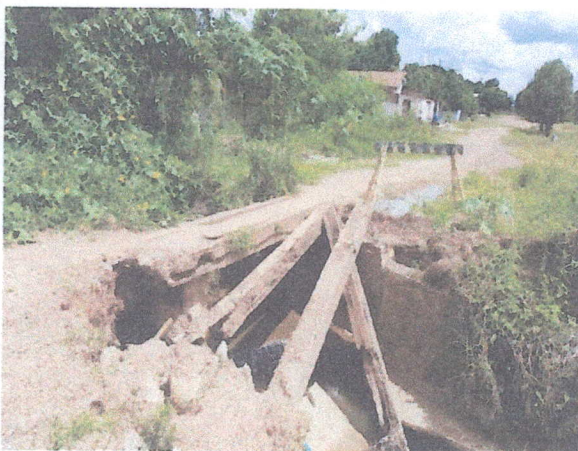
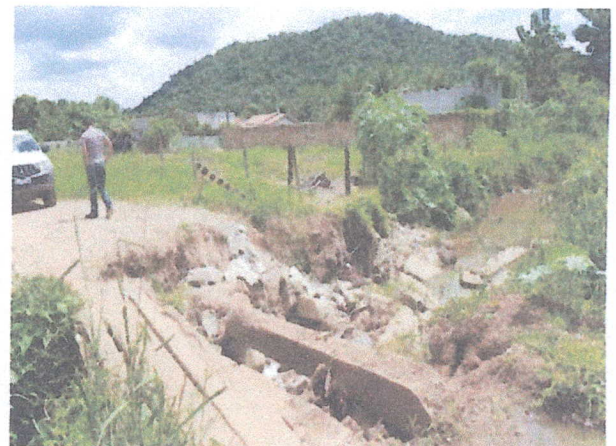
META 8

REGIÃO	LOCALIZAÇÃO	EXTENSÃO	LOCALIZAÇÃO
URBANA	Setor Serrinha (Rua José Pioneiro Pinto)	PONTE 4 Mts	08° 01' 13" S 50° 01' 25" W

Ponte impactada pela enxurrada a qual foi totalmente destruída impedindo o trafego da população pelo local.

Restabelecimento de ponte de 4 metros na área urbana do município que foi impactada pelo desastre.

Ponte impactada pelo desastre com estrutura comprometida prejudicando o acesso da população na zona urbana na José Pioneiro Pinto . (S 8° 1'13.20" O 50° 1'25.31")

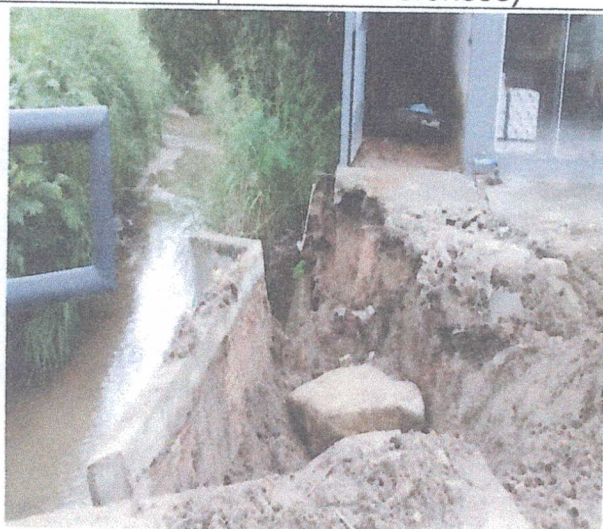
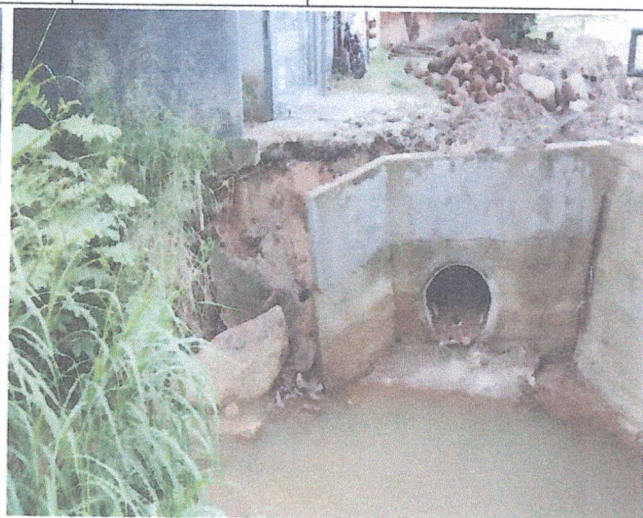
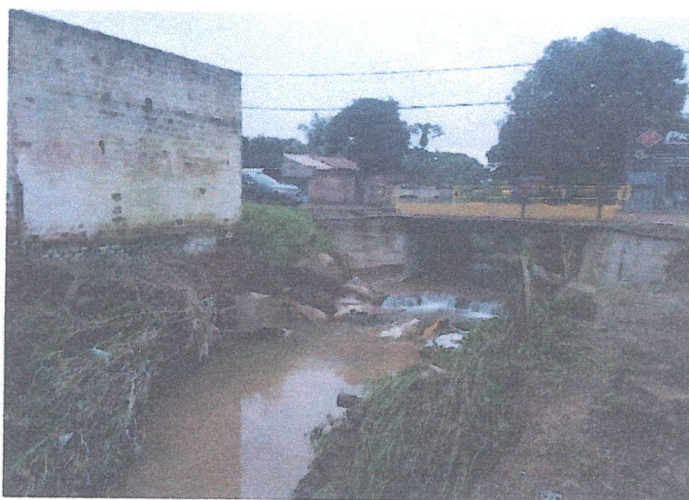
META 9

REGIÃO	LOCALIZAÇÃO	EXTENSÃO	COORDENADAS
URBANA	Setor Alto Paraná (Av. Alceu Veronese)	Proteção lateral esbarrancada	08° 01' 58" S 50° 01' 07" W

Com o forte impacto da enxurrada a boca do bueiro foi comprometida e uma residência que se encontra próximo apresentou rachaduras nas paredes.

Restabelecimento de obra de infraestrutura

Com a forte enxurrada o canal transbordou e rompeu com o aterro das laterais, danificando a boda de esgoto e manilhas.

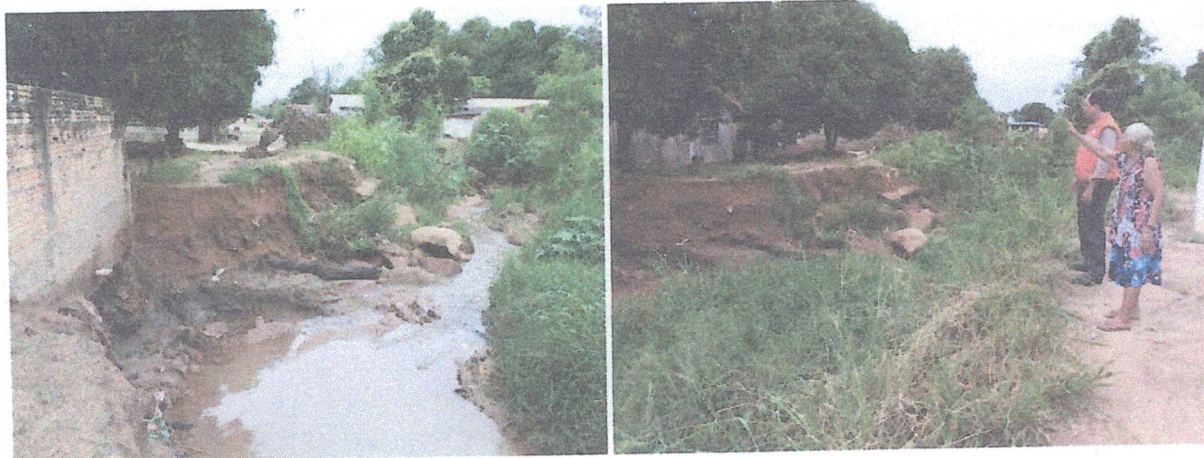
META 10

REGIÃO	LOCALIZAÇÃO	EXTENSÃO	COORDENADAS
URBANA	Setor Capuava (Rua C 05 com a Av. Rio Dourado)	30 Mts	08° 02' 51" S 50° 02' 05" W

Canal transbordou com o volume de água fora do normal e avançou contra uma residência a qual teve sua fossa estourada prejudicando os moradores do local.

Restabelecimento da composição do aterro e contenção do muro de uma residencia

com a forte enxurrada o canal recebeu um volume de agua fora do normal e levou o aterro e contenção do muro de uma residencia, estourando uma fossa septica da residencia.
