RELATÓRIO FOTOGRÁFICO

QUADRA POLIESPORTIVA NA EMEF ALACID NUNES (BOSQUE – Redenção-PA)

Janeiro de 2020 Redenção-PA

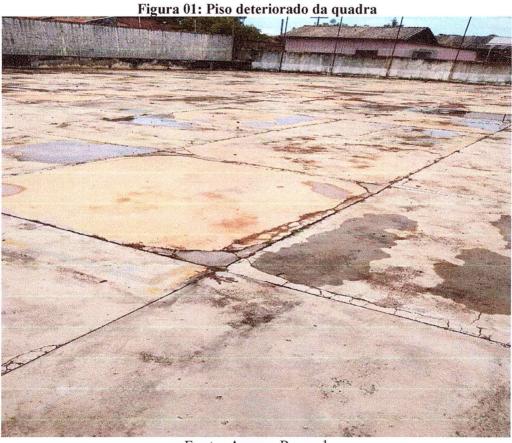
Dentro do terreno da escola existe uma área que será destinada para a construção da nova quadra. Porém nesta área foi constatado que existe uma construção bastante precária de uma quadra, somente foi construído um piso sem nenhum tipo de cobertura, e com o tempo e ação de intemperes esse piso foi de desgastando ate se encontrar na situação que será ilustrada a seguir

Como pode se observar será necessário a retirada deste piso e a construção de um novo piso juntamente com a cobertura, conforme elaborado em planilha orçamentária.

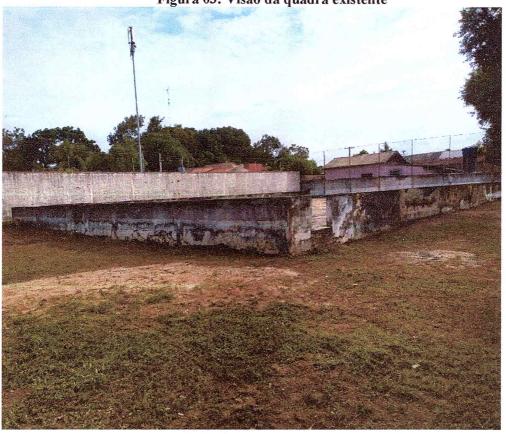
Figura 03: Visão da quadra existente

Outro problema é que este terreno é bastante desnivelado. Porém pode-se aproveitar o aterro do piso já existente para assim economizar e baratear o custo da obra. Segue a foto do terreno como um todo.
